Salvaguarda de la defensa y mantenimiento del lujo: intervenciones arquitectónicas en el castillo, murallas y palacio del duque de Osuna en Peñafiel (Valladolid), entre los siglos XVI y XVIII

Safeguarding the defense and maintenance of luxury: architectural interventions in the castle, walls and palace of the Duke of Osuna in Peñafiel (Valladolid), between the 16th and 18th centuries

Daniel SANZ PLATERO

Referencia: *Santander. Estudios de Patrimonio*, 7 (2024), pp. 499-524.

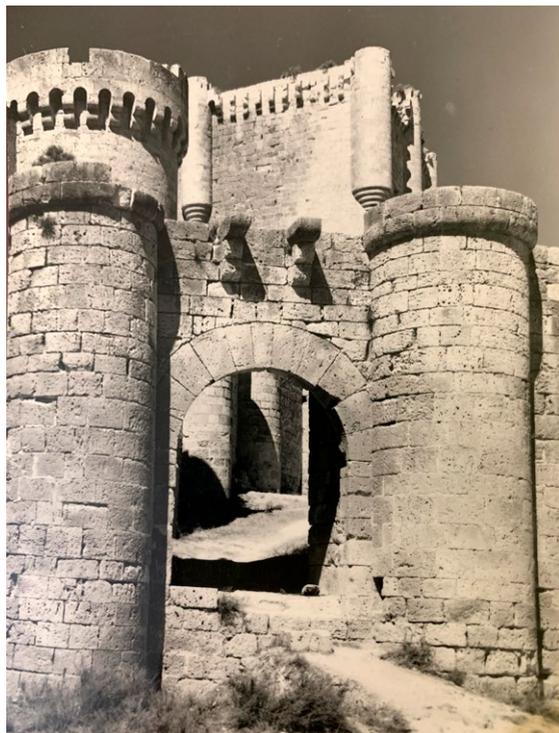
Fig. 1. Postal antigua (ca. 1900) que muestra la entrada principal de la fortaleza, lugar donde se llevó a cabo la intervención de cantería, en 1583. Ediciones Sicilia, Zaragoza. Colección del autor

En el siglo XVI, por el desgaste del tiempo y de las aguas de lluvia, hubo que intervenir al menos en ambos muros de la puerta principal (fig. 1) en el primer recinto de la muralla. El documento que incluye las condiciones de la

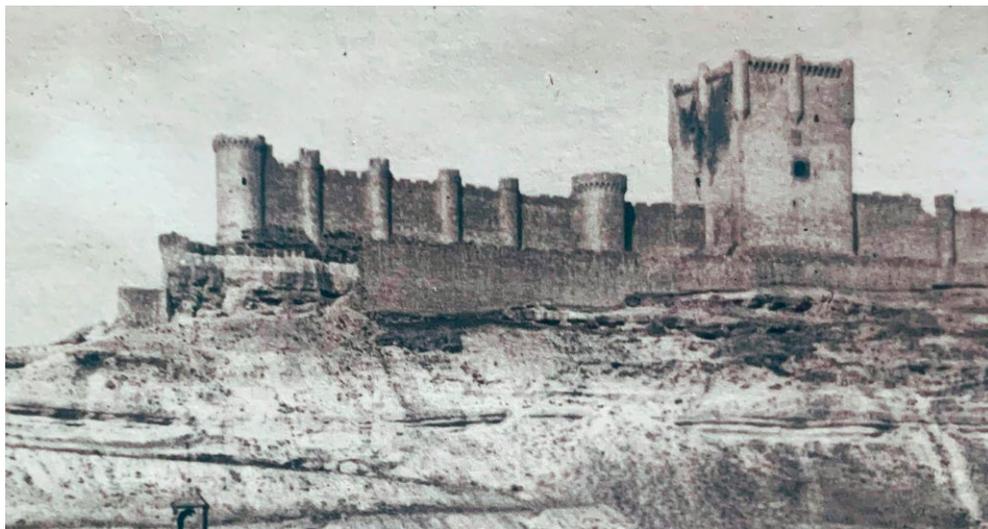
Fig. 2. Fotografía de principios del siglo XX, en la que se aprecia el estado de conservación del castillo y la inexistencia de parte del primer recinto de muralla al ser empleado en la reconstrucción de la cerca del convento de Santa Clara, por debajo de los dos primeros cubos del extremo norte del castillo, a la izquierda de la fotografía. Por debajo, antigua carretera de acceso a la fortaleza. Autor y ubicación desconocida

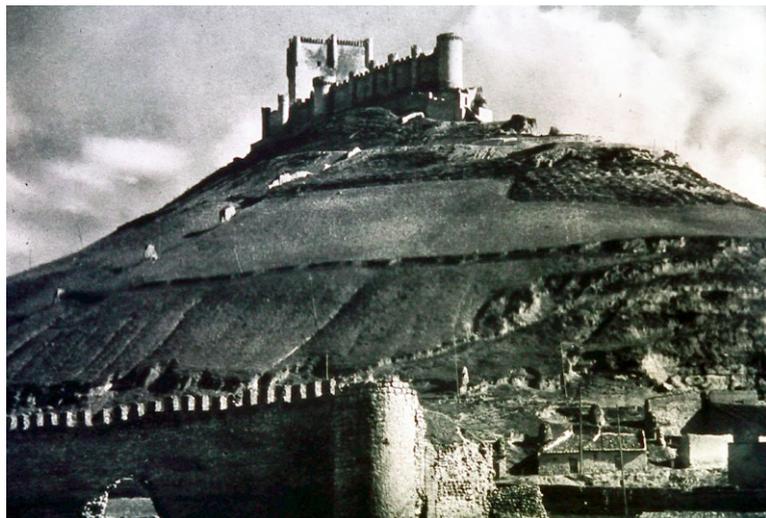
Fig. 4. Imagen de principios del siglo XX con un lienzo de muralla desaparecido en la calle de las Rondas y vestigios de su recorrido en ascenso al castillo. Autor y ubicación desconocida

dos lienzos en buena conservación (fig. 4), muy cerca del lugar donde estuvo situada la puerta de San Lázaro²⁰.

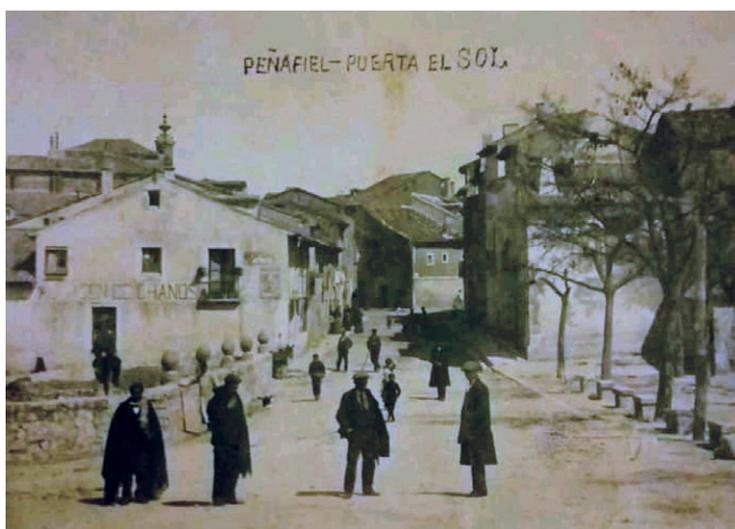
Fig. 5. Lugar en donde estuvo situada la puerta de San Miguel, también conocida como Puerta de Villa o "puerta el sol", tal y como se indica en esta postal fotográfica de finales del siglo XIX. Autor y ubicación desconocida

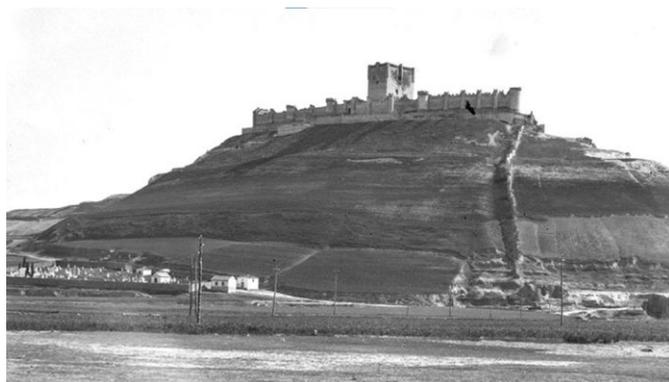
Fig. 6. Imagen del castillo, en torno a los primeros años del siglo XX, en donde se aprecia el recorrido de la muralla, descendiendo desde la fortaleza hasta la desaparecida puerta de San Boal. Autor y ubicación desconocida

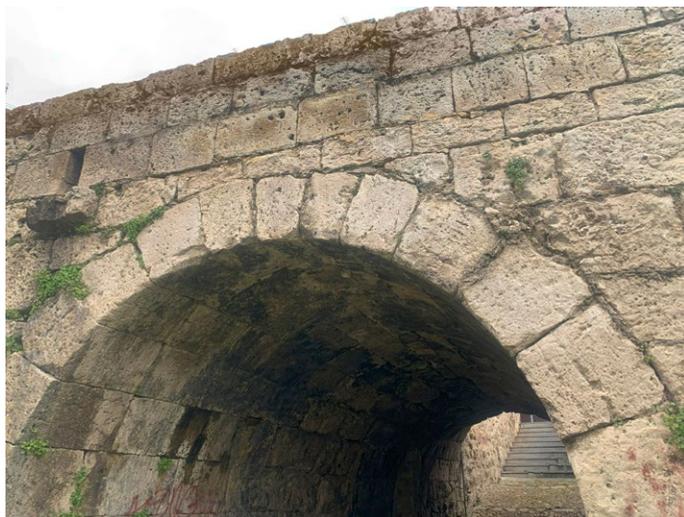
Fig. 7. Portillo de la calle de la Pedraja. Reconstruido parcialmente en 1679 por Juan Alonso de Estrada. Se aprecia talla distinta en parte de las dovelas, especialmente en la franja izquierda, porque los de la derecha son de mayor antigüedad. Se aprecia en la fotografía el desaguadero o vierteaguas, en el ángulo superior izquierdo, al que hacen referencia las condiciones

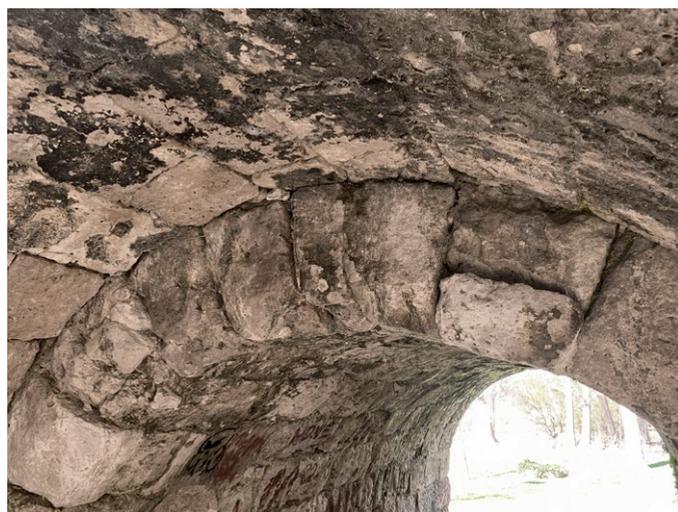
Fig. 8. Portillo de la calle de la Pedraja desde el interior. Se aprecia un doble arco: el medieval es el original, más bajo. El reconstruido en la intervención de 1679, presenta mayor altura. Fotografía del autor

El concejo de la villa publicó nuevas condiciones en 1679 para reparar un lienzo de la muralla cercano al curso del río Duratón. Tras el pregón acostumbrado, la obra quedó adjudicada nuevamente al maestro Juan Alonso de Estrada. La intervención consolidó el tramo ruinoso “que esta en la calle de la puente, frontera con las casas de Francisco de Paez, cirujano y Juan Rodríguez, pastelero”. Esta intervención, por valor de 1500 reales, puede localizarse con precisión, porque el tramo, conservado en buenas condiciones, corresponde al lienzo de muralla que une el portillo de la calle de la Pedraja (figuras 7 y 8) con el Molino de Palacios (fig. 9). En las condiciones de tal obra se expresa que “los tizones necesarios de bara de largo para que se hermanen y unan con el mazizo y la dexa de la puerta de afuera [...] a de yr atizonado con lo viejo de la muralla por un lado y otro de suerte de que sea unido y hermanado con toda seguridad”²⁵. Esta intervención de refuerzo se aprecia con mucha claridad, especialmente en el arco de dicho portillo, tanto en el exterior como en el interior, donde todavía es más patente la diferencia entre el arco original, más bajo, y el proyectado en esta intervención (fig. 8).

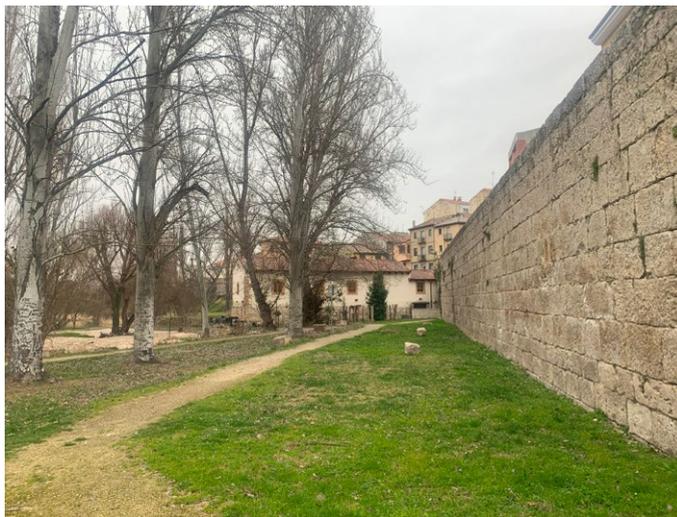
Fig. 9. Muralla en el entorno del molino de Palacios. Lienzo reconstruido por el maestro José Alonso de Estrada, en 1679. Fotografía del autor

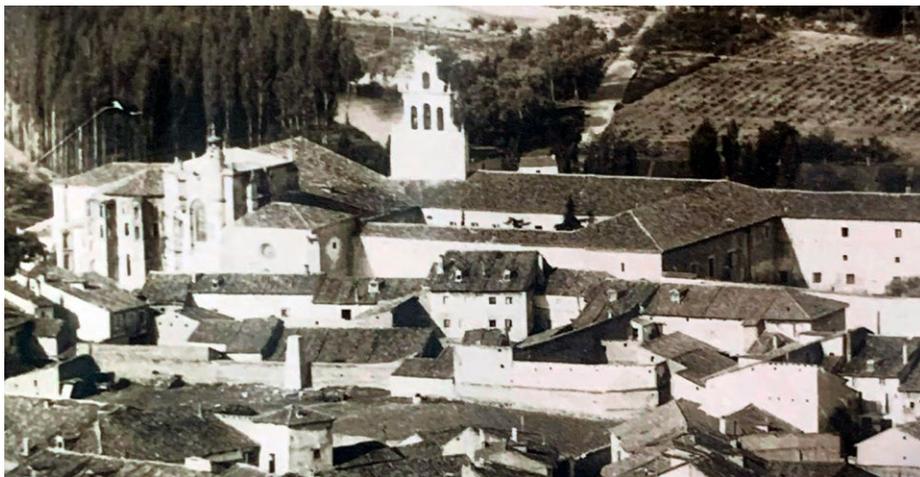
Fig. 10. Vista del palacio de los marqueses de Peñafiel desde el castillo. En el centro de la imagen, por delante del claustro del convento de San Pablo, se aprecia el bloque principal del palacio, más elevado, seguido, a la derecha con unos cuartos con mirador que llegan hasta la capilla de los Manuel y, a la derecha, otros cuartos que llegan hasta la plaza de San Miguel de Reoyo

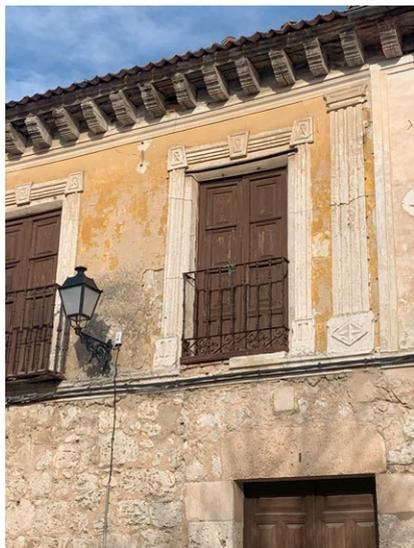
Fig. 11. *Detalle del palacio del duque de Osuna, en la calle homónima. Se aprecia un piso inferior de mampostería y puertas de sillería sobre el cual se asientan los cuartos principales del palacio, son sus ventanas y balcones del siglo XVIII, enlucidas y trabajadas con molduras de escayolas. Fotografía del autor*

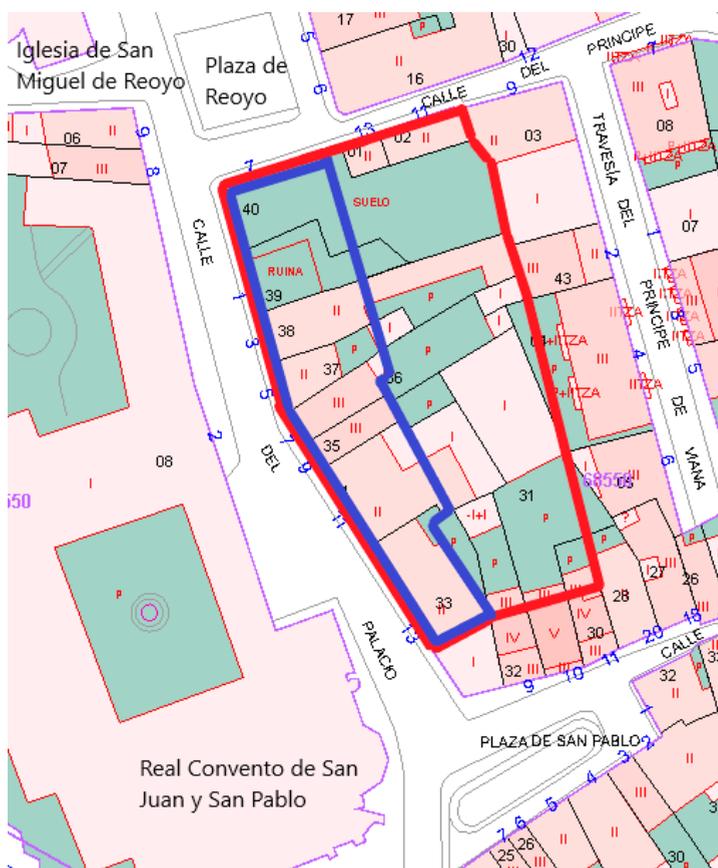
Fig. 12. *Aproximación a la planta del palacio del duque de Osuna, sobre plano catastral original. En azul oscuro, superficie de las casas del palacio aludida en las distintas condiciones de obras, formada por 1700 metros cuadrados. En rojo, extensión aproximada del palacio, con un total de 2900 metros cuadrados*

mente determinada su extensión. Pese a la creencia de que los límites del palacio se acotaban entre la plaza de Reoyo y la mitad de la calle de subida hacia San Pablo, las intervenciones mencionan intervenciones en ventanas y estancias que miraban enfrente de la “capilla de don Juan Manuel”, “el juego de Pelota” o “la plaza de Reoyo”. Su extensión, por tanto, se extendía a lo largo de toda la manzana desde el frente de la citada capilla hasta la plaza de San Miguel de Reoyo (fig. 10). Gracias a tal fotografía, se ha planteado la extensión de tal palacio gracias al plano del actual parcelario ofrecido por Catastro y tal como se muestra en la fig. 12.
